Analiza dostępności

Urząd Miejski w Żarowie

2.1. ANKIETA POMIAROWA DOSTĘPNOŚCI ARCHITEKTONICZNEJ URZĘDU MIEJSKIEGO W ŻAROWIE DLA OSÓB Z NIEPEŁNOSPRAWNOŚCIĄ

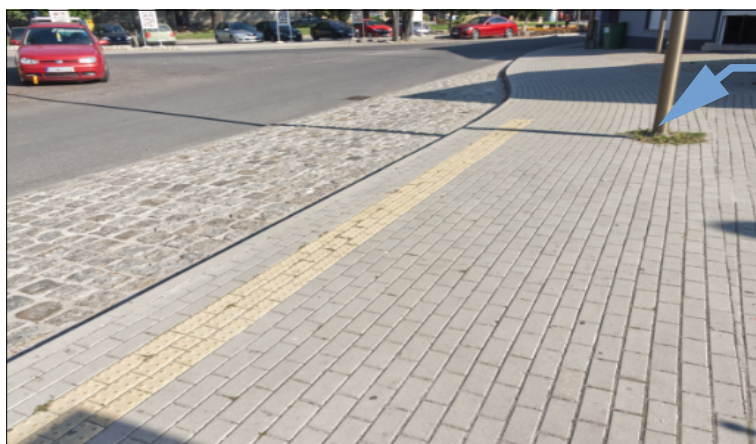
Ilustracja 1: Peron dla podróżnych:

- w obszarze peronu znajduje się słup oświetleniowy, ❶

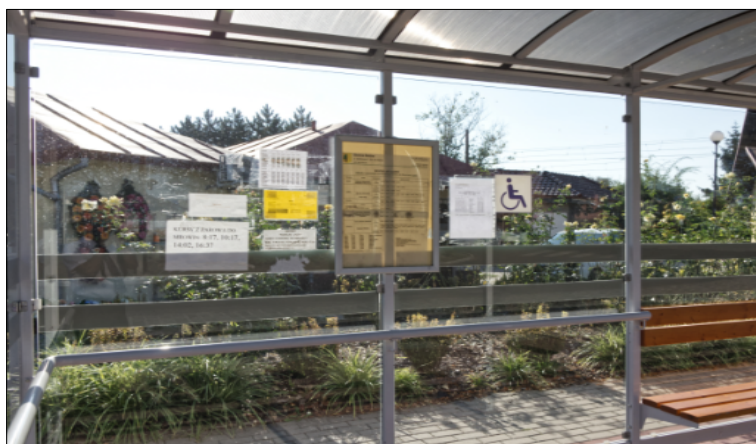
Ilustracja 2: Informacje o kursowaniu autobusów

- umieszczone na tle przezroczystej ściany uniemożliwiającej odczytanie informacji dla osób niedowidzących,
- brak informacji zapisanych alfabetem Brajla dla osób niewidzących;
- informacje umieszczone zbyt wysoko, co uniemożliwia ich odczytanie przez osoby poruszające się na wózkach;

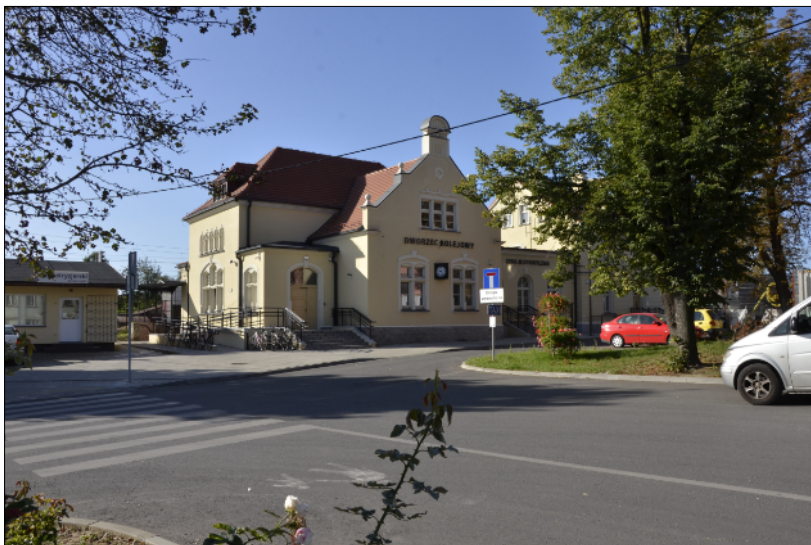
Ilustracja 3: Budynek stacji:

- brak oznaczeń dla osób niedowidzących i niewidzących (oznaczenia w brajlu),*
- ościeżnica drzwi nie jest zaznaczona kontrastowym kolorem.*

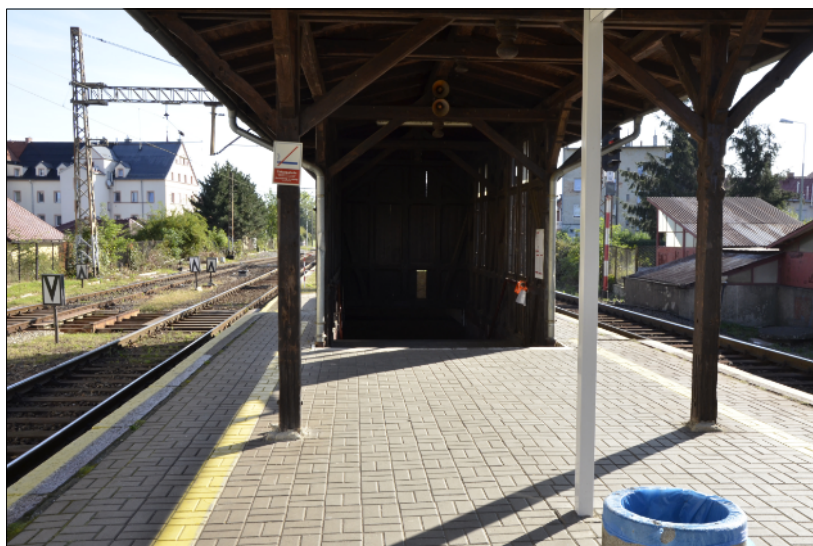
Ilustracja 4: Peron:

- brak windy, platformy i pochylni dla wózków i osób z niepełnością ruchową,
- brak oznaczeń dla osób niedowidzących i niewidzących (oznaczenia w brajlu),
- brak pasów informująco-ostrzegających przed schodami
- informacja dla osób niepełnosprawnych o możliwości skorzystania z pomocy przy organizowaniu podróży dla osób z niepełnościami:
 - * wykonana zbyt małym krojem pisma,
 - * w niekontrastujących kolorach na materiale dającym refleks i powodującym olśnienie,
 - * umieszczona zbyt wysoko i zbyt blisko schodów.

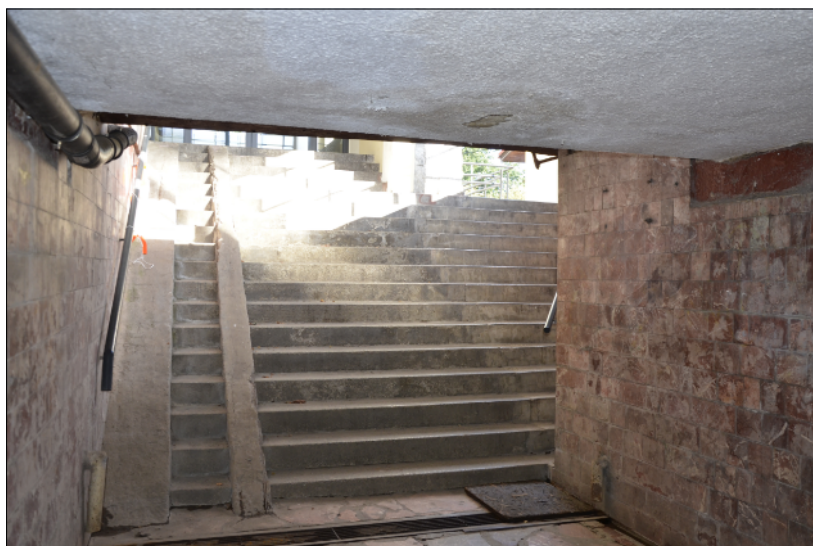
Ilustracja 5: Wejście od ul. Dworcowej i budynku dworca:

- niezgodna z przepisami geometria schodów – nachylenie biegu oraz liczba i rozmiar stopni, ilość stopni w biegu przekracza 10
- brak platformy i pochylni dla wózków i osób z niepełnosprawnością ruchową,
- brak oznaczeń dla osób niedowidzących i niewidzących (oznaczenia w brajlu),
- brak pasów informująco-ostrzegających przed schodami,
- mocny kontrast pomiędzy oświetleniem światłem dziennym i sztucznym (w dzień) powodującym olśnienie i o złym natężeniu w nocy,
- brak poręczy po obu stronach schodów,
- schody nie są oznaczone kontrastowo (pierwszy i ostatni stopień)

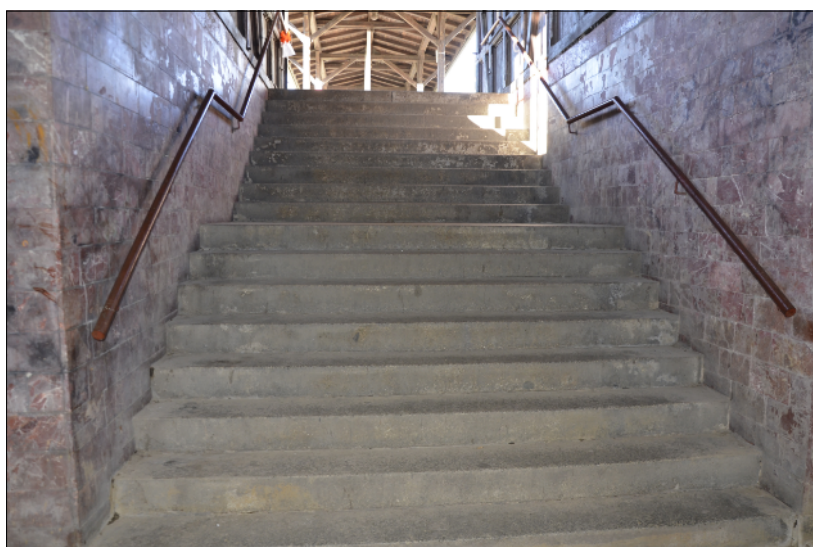
Ilustracja 6: Schody na peron:

- brak platformy i pochylni dla wózków i osób z niepełnosprawnością ruchową,
- brak oznaczeń dla osób niedowidzących i niewidzących (oznaczenia w brajlu),
- brak pasów informująco-ostrzegających przed schodami,
- schody nie są oznaczone kontrastowo (pierwszy i ostatni stopień)
- mocny kontrast pomiędzy oświetleniem światłem dziennym i sztucznym (w dzień) powodującym olśnienie i o złym natężeniu w nocy,
- brak poręczy pośrodku schodów.

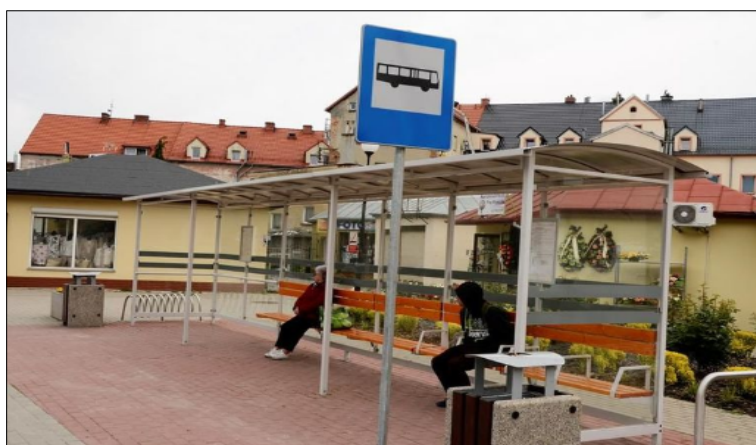
Ilustracja 7: Na terenie przystanku i całego centrum przesiadkowego przy ul. Dworcowej w Żarowie brak drogowskiego kierującego do Urzędu Miejskiego w Żarowie

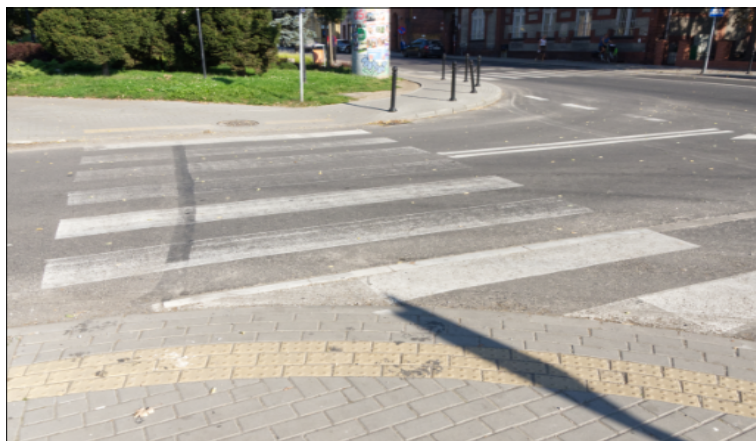
Ilustracja 8: Przejścia dla pieszych na skrzyżowaniu ul. Armii Krajowej i Dworcowej

– brak sygnalizacji świetlnej i dźwiękowej

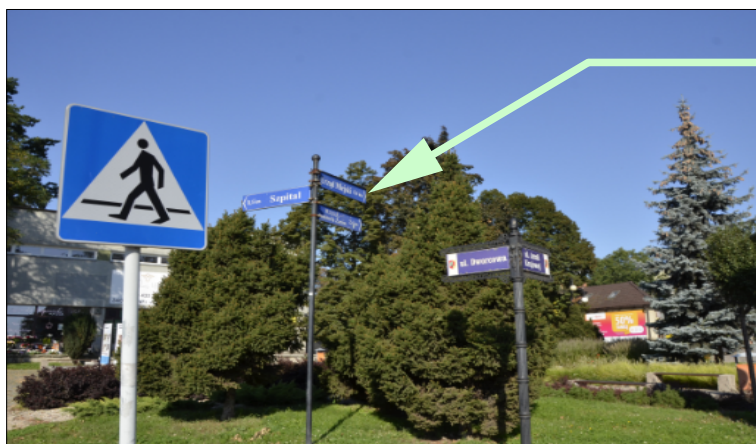
Ilustracja 9: Oznaczenia kierunku do Urzędu Miejskiego

– brak prawidłowego oznaczenia kierunku. Istniejący znak jest całkowicie nieczytelny ❶.

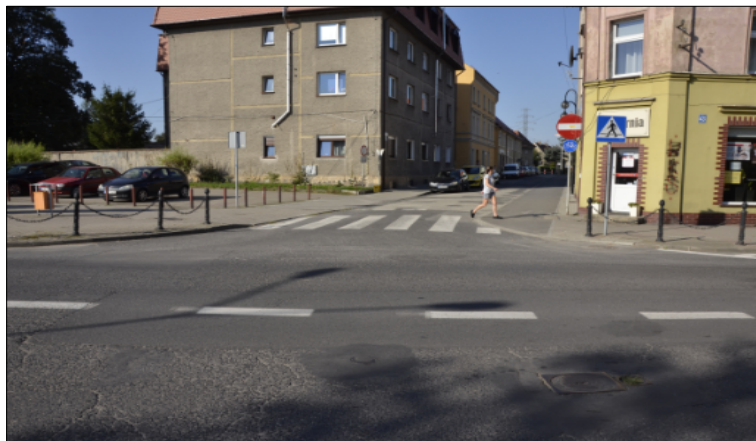
Ilustracja 10: Przejścia dla pieszych (wszystkie) skrzyżowanie ul. Gen. Władysława Sikorskiego i Armii Krajowej:

- brak pasów informacyjnych (kostka lub mata z wypustkami) dla osób niedowidzących i niewidomych,
- brak sygnalizacji świetlnej i dźwiękowej,
- brak drogowskiego informującego o kierunku do Urzędu Miejskiego.

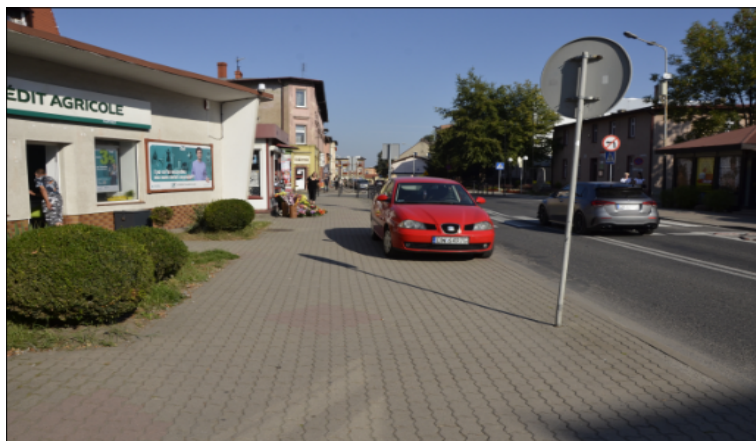
Ilustracja 11: W rejonie skrzyżowania ul. Armii Krajowej z ul. Gen. Władysława Sikorskiego znajdują się przeszkody (w bezpośrednim sąsiedztwie z przejściem dla pieszych) utrudniające się poruszanie osobom z niepełnosprawnościami: parkujące na chodniku samochody oraz wystawione towary przez właściciela kiosku.

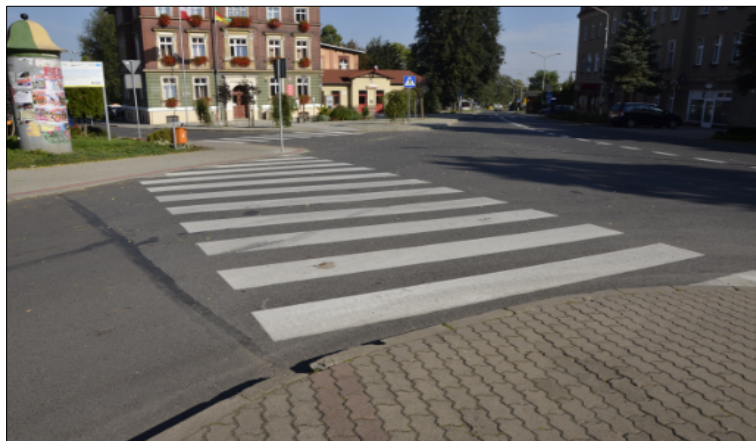
Ilustracja 12: Przejścia dla pieszych (wszystkie) w bezpośrednim sąsiedztwie Urzędu Miejskiego w Żarowie

- nie mają wbudowanych pasów informacyjnych (kostka lub mata z wypustkami) dla osób niedowidzących i niewidomych,
- brak sygnalizacji świetlnej i dźwiękowej.

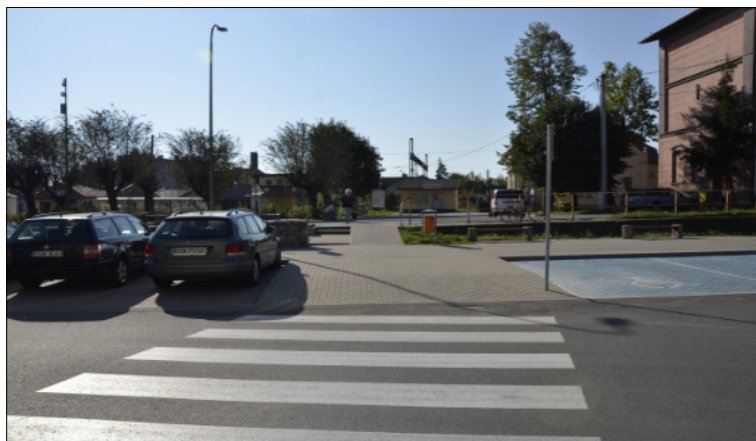
Ilustracja 13: Przejście dla pieszych ul. Dworcowa

- przed przejściami dla pieszych brak pasów ostrzegających
- brak sygnalizacji świetlnej i dźwiękowej,
- brak drogowskazu informującego o kierunku do Urzędu Miejskiego.

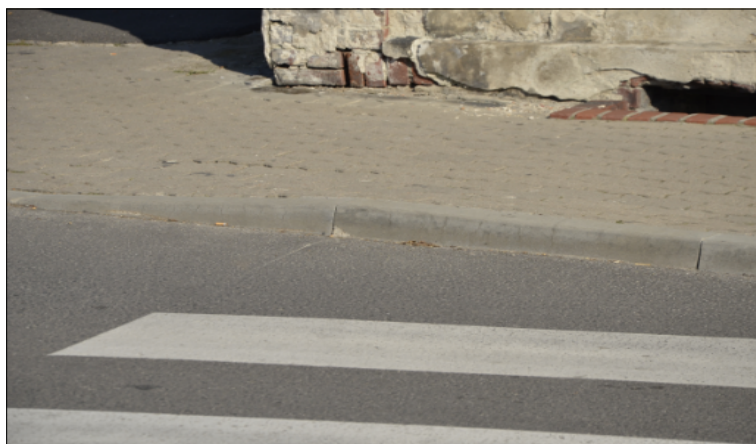
Ilustracja 14: Przejście dla pieszych (jw.)

- nie ma prawidłowego obniżenia krawężnika

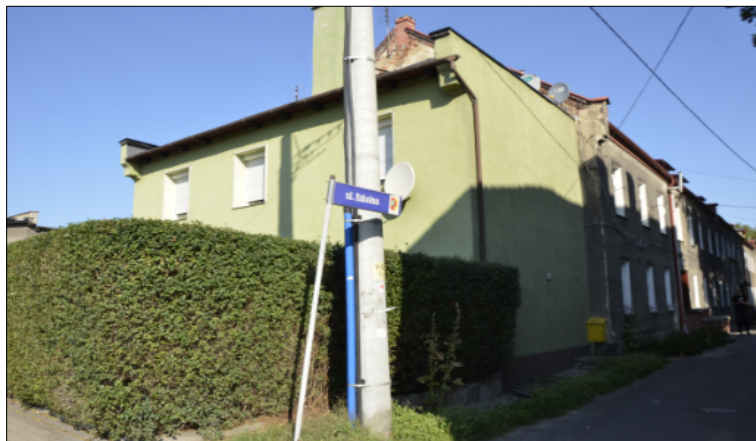
Ilustracja 15: Przejście dla pieszych (jw.)
– brak kierunkowskazu do Urzędu Miejskiego

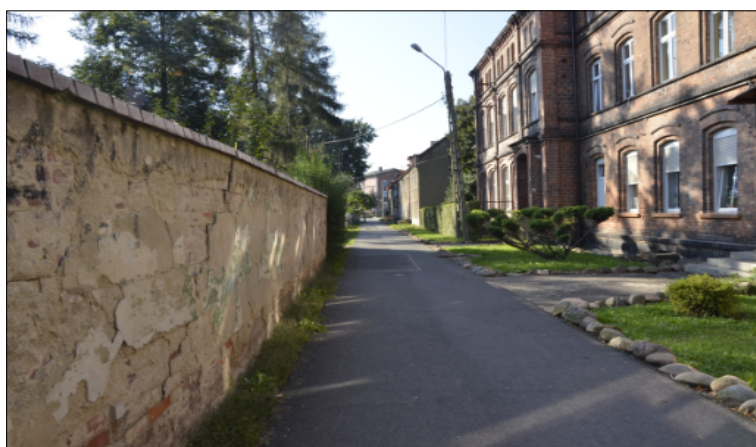
Ilustracja 16: Wzdłuż ul. Szkolnej brak rozgraniczenia pasów dla pieszych, rowerów lub pojazdów mechanicznych

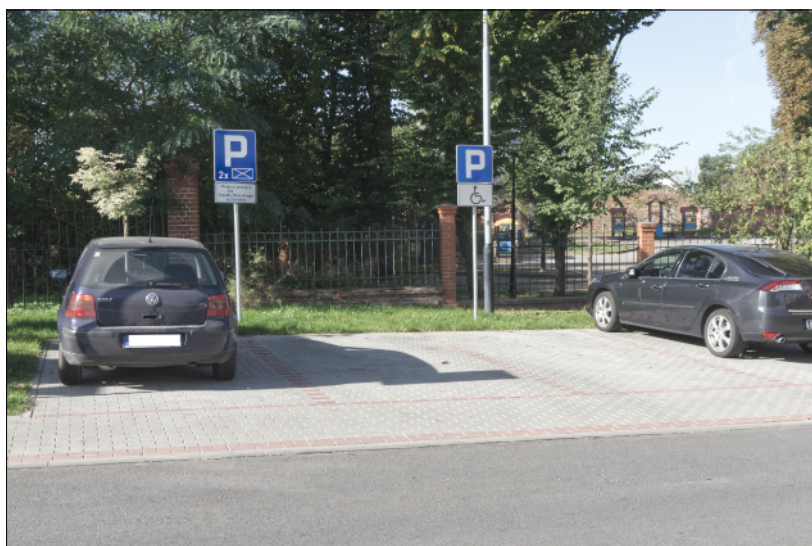
Ilustracja 19: Miejsce parkingowe dla osób niepełnosprawnych – niewłaściwe rozmiary i niezgodne z przepisami oznaczenie miejsca parkingowego

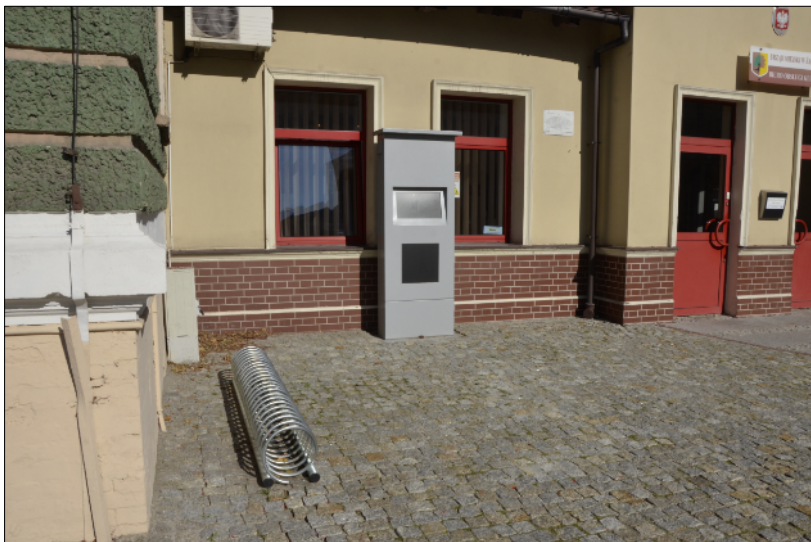
Ilustracja 20: Kiosk informacyjny:

- brak oznaczenia kiosku informacyjnego*
- nachylenie ekranu uniemożliwia korzystanie z kiosku przez osoby niepełnosprawne*
- w słoneczne dni promienie słoneczne padają na ekran uniemożliwiając korzystanie.*

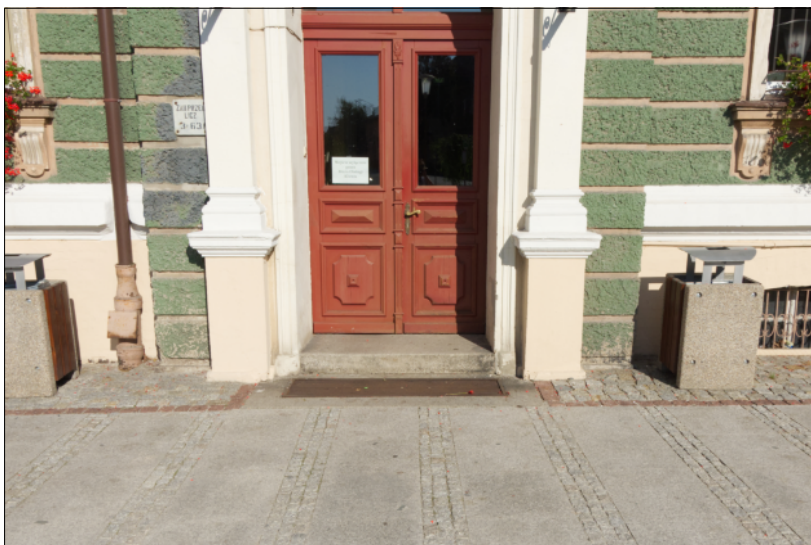
Ilustracja 21: Wejście główne (A1) do budynku

- brak poręczy po obu stronach schodów,
- otwierane skrzydło drzwi nie ma szerokości min. 90 cm,
- drzwi wyposażone w mechanizm samo-zamykający, który wymaga większej siły do otwarcia drzwi,
- brak oznaczenia kierującego do wejścia dla osób z niepełnosprawnością.

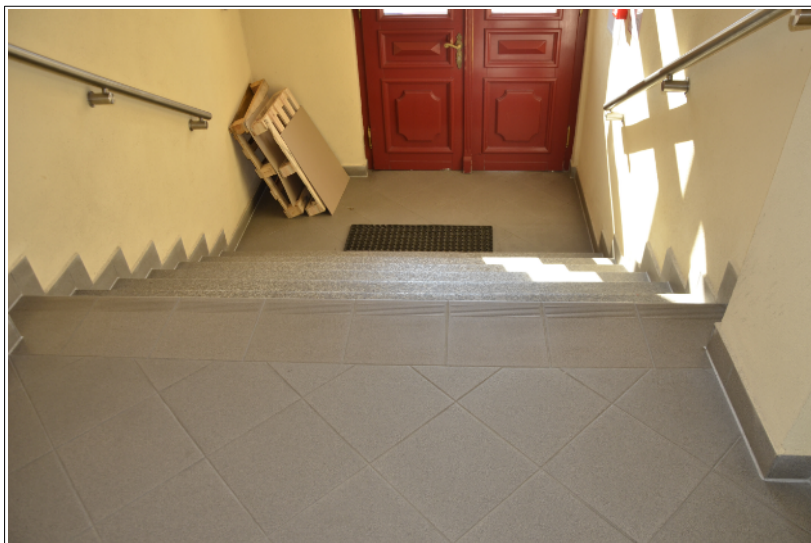
Ilustracja 22: Za wejściem głównym (A1) znajdują się kamienne schody prowadzące z poziomu chodnika na pierwszy poziom budynku.

- brak poręczy pośrodku schodów
- brak pasów informująco-ostrzegających
- brak windy i platformy

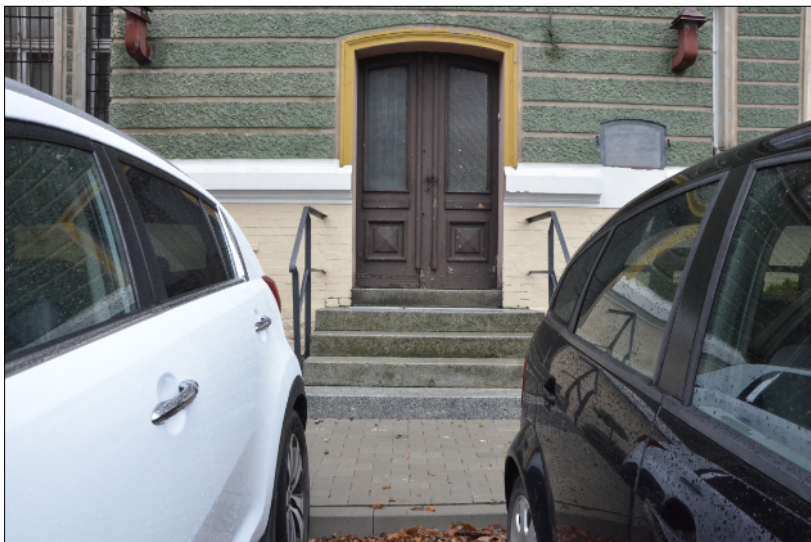
Ilustracja 23: Wejście (A2) do budynku od strony parkingu – Wyjście awaryjne:

- brak platformy lub pochylni dla osób poruszających się na wózkach,
- niewłaściwie wykonane poręcze,
- brak pasów informacyjno-ostrzegawczych przed schodami,
- brak kontrastowych oznaczeń schodów,
- niewłaściwa szerokość skrzydła drzwi, otwarcie drugiego skrzydła wymaga dużego wysiłku i pomocy innej osoby,

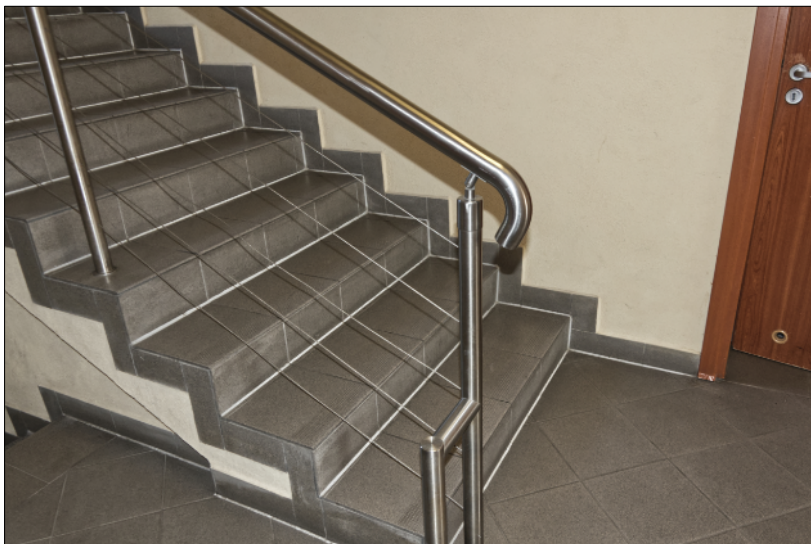
Ilustracja 25: Na wyższe poziomy budynku prowadzą schody:

- poręcz nie jest przedłużona o 30 cm na początku i końcu każdego biegu,
- brak poręczy od strony ściany,
- poręcze nie są skolorystowane kolorystycznie w stosunku do tła (łatwe do zauważenia)
- brak pasów informacyjno-ostrzegawczych na początku i końcu schodów,

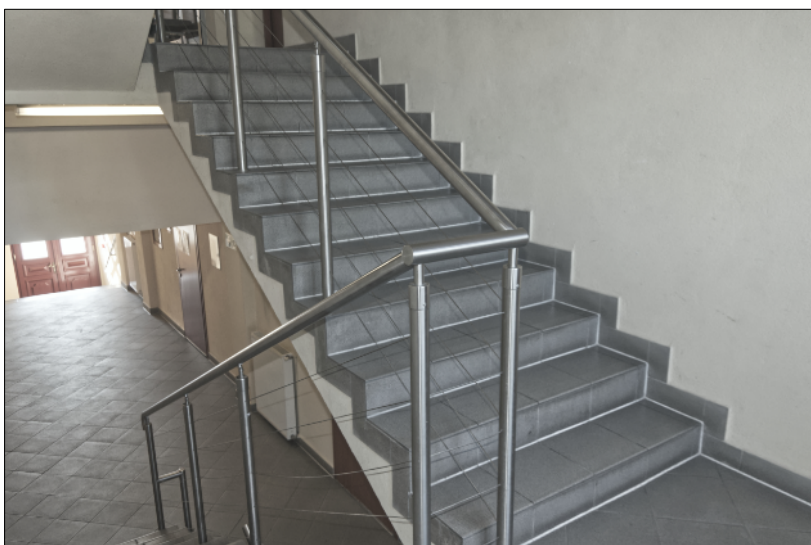
Ilustracja 26: Schody wewnątrz budynku

- poręcz nie jest przedłużona o 30 cm na początku i końcu każdego biegu,
- poręcze nie są skolorystowane kolorystycznie w stosunku do tła (łatwe do zauważenia)
- brak poręczy od strony ściany,
- brak kontrastu pomiędzy podstopniem i stopniem,
- schody nie są oznaczone kontrastowo (pierwszy i ostatni stopień),
- schody nie są oznaczone z obu stron za pomocą faktury ostrzegawczej (pas ostrzegawczy w odległości 0,30 m przed pierwszym stopniem),
- brak windy lub platformy umożliwiającej poruszanie się osobom na wózkach lub skuterach
- brak oznaczeń pięter w brajlu dla osób niedowidzących i niewidomych.

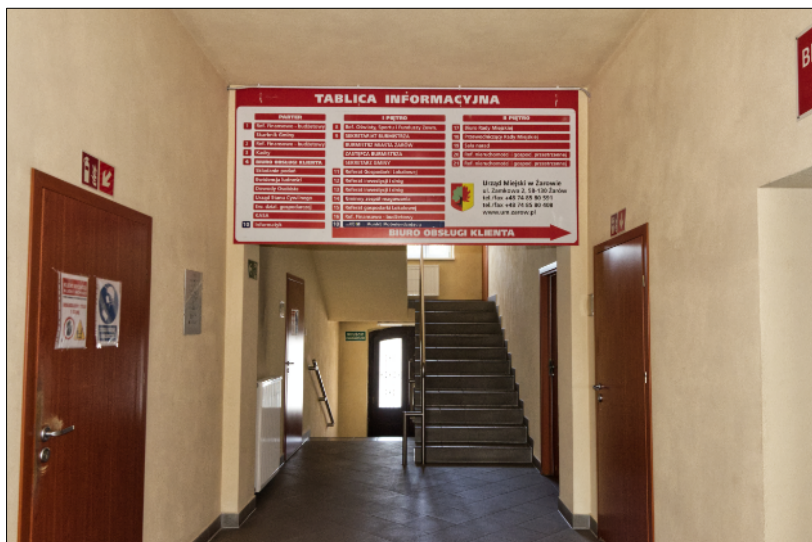
Ilustracja 27: Informacja wewnątrz budynku:

- główna tablica informacyjna zawiera nieaktualne opisy dotyczące rozmieszczenia pomieszczeń w budynku,

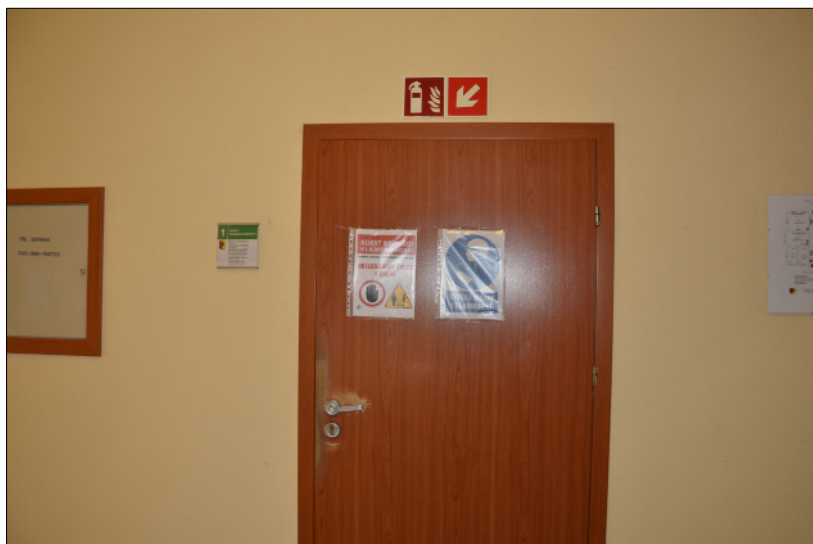
Ilustracja 28: Drzwi do pomieszczeń biurowych:

- brak kontrastowych oznaczeń framug drzwi,
- nieczytelne tabliczki z numerami i nazwami pomieszczeń umieszczone na wysokości 150 cm,
- brak oznaczeń pomieszczeń brajlowskich dla osób niedowidzących i niewidomych,
- nieczytelne dodatkowe informacje, które umieszczono w obwolutach dających refleks świetlny,

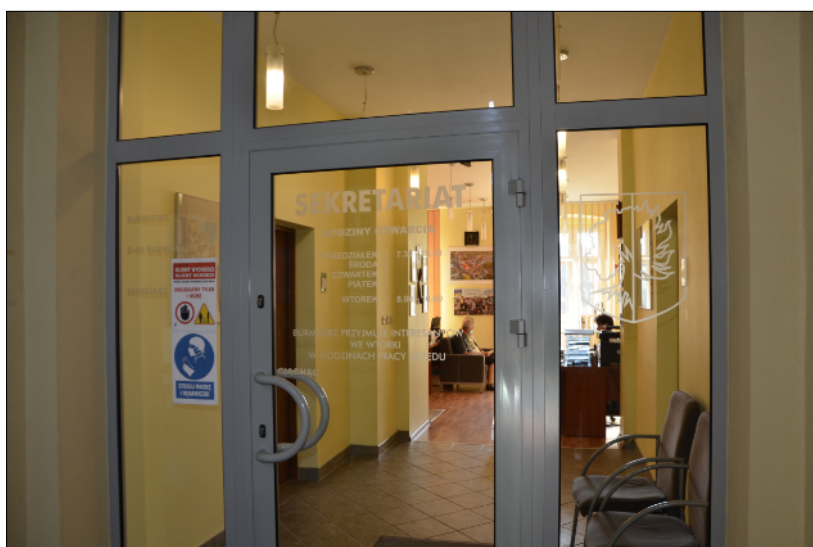
Ilustracja 29: Wejście do sekretariatu:

- brak kontrastowego oznaczenia framugi drzwi,
- nieczytelne napisy na przezroczystej tafli drzwi
- przeszklenia drzwi wejściowych i innych przegród nie są oznaczone kontrastowo przynajmniej dwoma pasami o szerokości co najmniej 0,10 m, na wysokości 0,90 – 1,00 m oraz 1,30 – 1,40 m,
- brak oznaczeń brajlowskich dla osób niedowidzących i niewidomych,

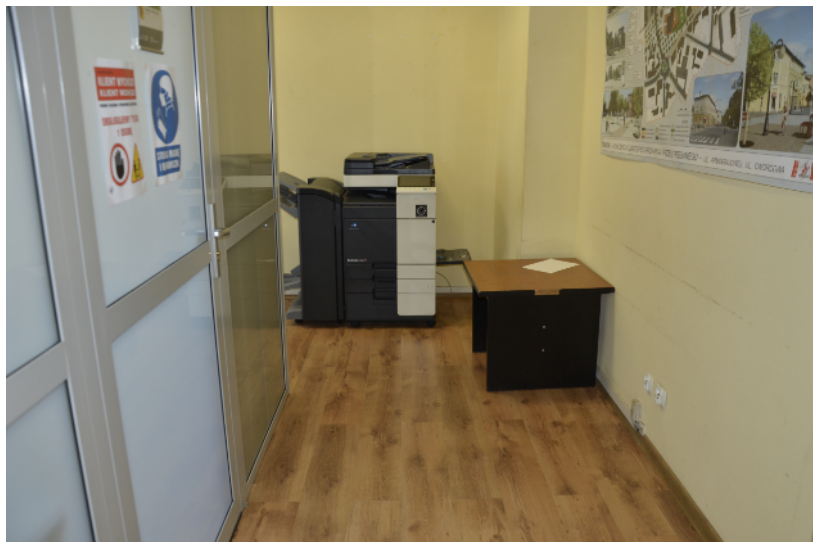
Ilustracja 30: Przejście z budynku „A” do budynku „D”:

- w przejściu następuje zmiana kierunku korytarza o 90° i nie jest zapewniona przestrzeń wystarczająca do manewru wózkiem ze względu na to, że znajduje się urządzenie wielofunkcyjne.

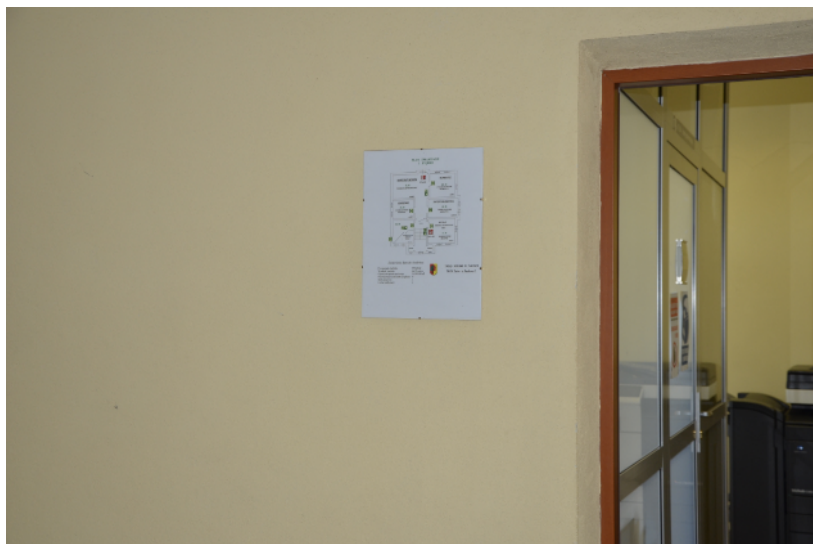
Ilustracja 31: Schemat ewakuacji z budynku (na każdym piętrze):

- graficzny plan ewakuacji, nie jest oznaczony,
- brak dotykowego planu ewakuacji,
- brak dźwiękowego systemu powiadamiania alarmowego,
- brak świetlnego systemu powiadamiania alarmowego,
- brak wyposażenia w wózki ewakuacyjne do transportu OzN, kobiet w ciąży, osób starszych,

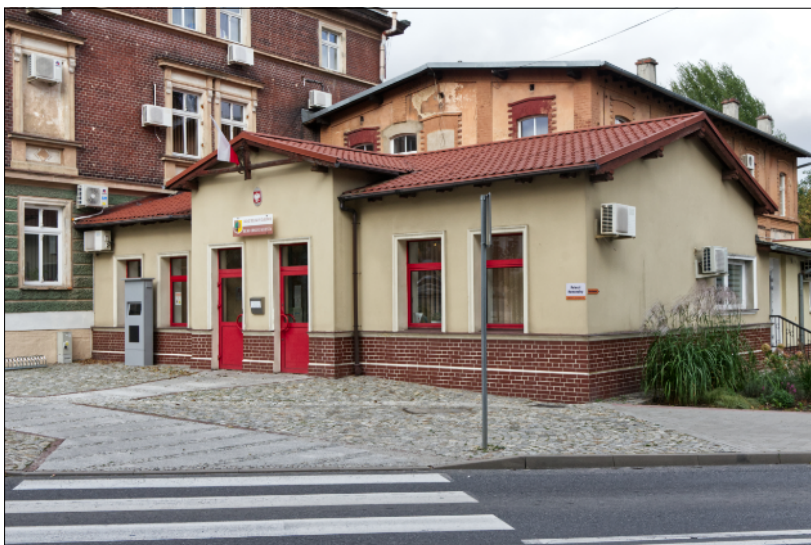
Ilustracja 32: Biuro Obsługi Klienta:

- w budynku brak ubikacji dla interesantów oraz ubikacji dla osób niepełnosprawnych

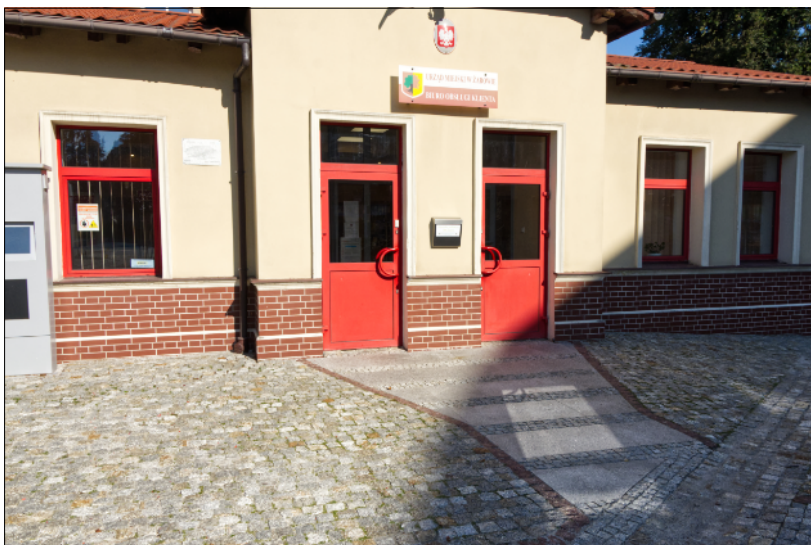
Ilustracja 33: Wejście do budynku:

- brak wyraźnego oznaczenia wejścia do budynku – ościeżnica w kontrastującym kolorze,
- przy wejściu do budynku nie znajdują się oznaczenia o zmiennej fakturze w podłożu (np. kafelki, maty z wyżłobieniami)
- szerokość wejścia poniżej 90 cm
- brak oznaczenia w brajlu oraz napisów w kontrastujących kolorach dla osób niedowidzących i niewidomych
- dzwonek umieszczony na wysokości pow. 1,10 m od poziomu posadzki

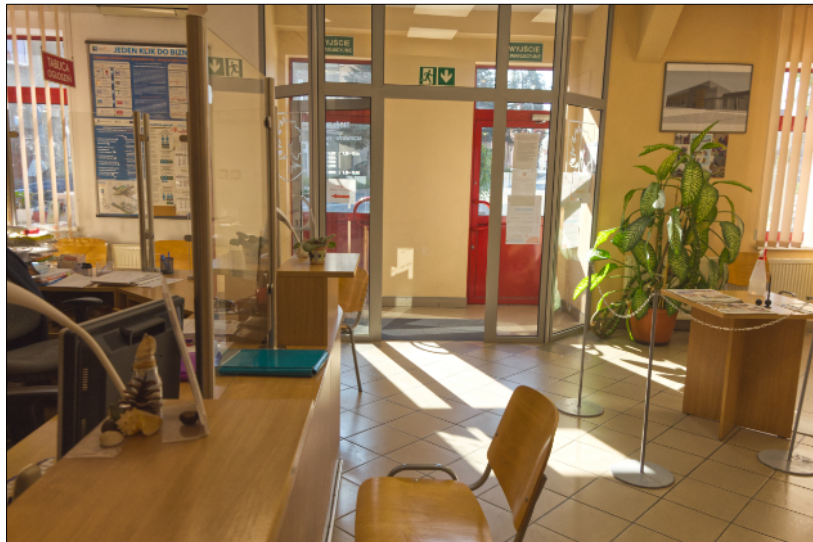
Ilustracja 34: Wewnętrzne drzwi – tworzące wiatrołap:

- brak kontrastowego oznaczenia obramowania ościeżnicy,
- przeszklenia drzwi wejściowych i innych przegród nie są oznaczone kontrastowo przynajmniej dwoma pasami o szerokości co najmniej 0,10 m, na wysokości 0,90 – 1,00 m oraz 1,30 – 1,40 m,
- pomiędzy drzwiami wejściowymi a przeszkleniem wiatrołapu nie znajduje się przestrzeń manewrowa dla wózka o wymiarach 1,50 x 1,50 m, zapewniająca możliwość otwarcia drzwi i wejścia do budynku,
- brak oznaczeń wyjścia i drogi ewakuacyjnej (znajdują się wewnątrz wiatrołapu),

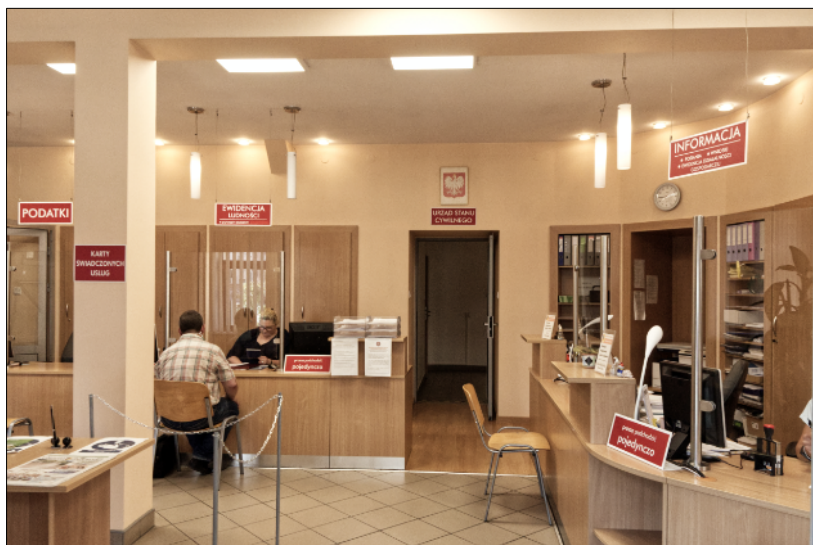
Ilustracja 35: Wnętrze Biura Obsługi Klienta:

- na przejściu do budynku „C” i „D” znajduje się krzesło utrudniające poruszanie się osobom na wózkach,
- obramowanie przejścia (drzwi) nie jest zaznaczone kolorem kontrastowym,
- oznaczenia stanowisk nie są wykonane w kolorach kontrastowych oraz brak oznaczeń w brajlu
- brak stanowiskowych pętli indukcyjnych dla osób niedosłyszących

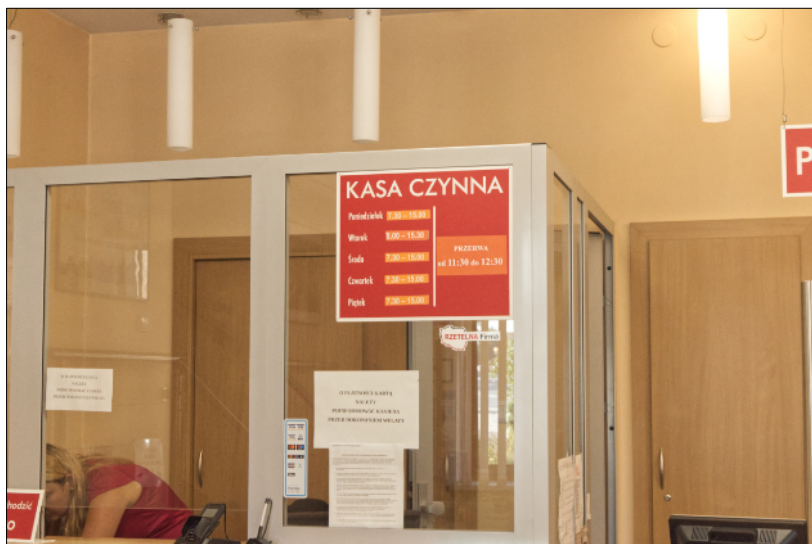
Ilustracja 36: Punkt kasowy:

- oznaczenie stanowiska oraz informacje wykonano małą czcionką i z zastosowaniem niekontrastowych kolorów, oraz brak oznaczeń w brajlu,
- lada / kontuar nie jest obniżona na odcinku o długości co najmniej 0,90 m do wysokości maksymalnej 0,80 m,
- brak pętli indukcyjnej dla osób niedosłyszących

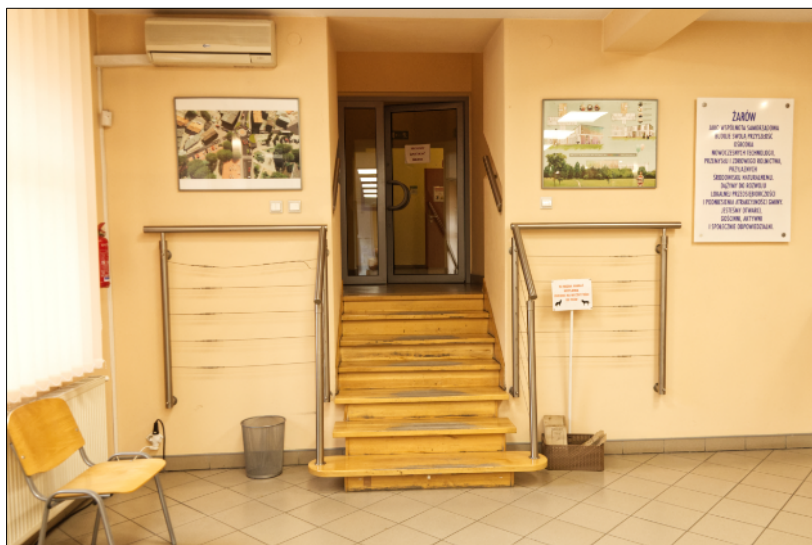
Ilustracja 37: Przejście do budynku „A”:

- brak oznaczenia framugi przejścia kontrastowym kolorem po obu stronach przejścia,
- przeszklenia drzwi wejściowych do budynku „A” nie są oznaczone kontrastowo przynajmniej dwoma pasami o szerokości co najmniej 0,10 m, na wysokości 0,90 – 1,00 m oraz 1,30 – 1,40 m,
- poręczce przy schodach, przed ich początkiem i na końcu nie są przedłużone o 0,30 m, ponadto występuje przerwa w obu poręczach,
- poręczce nie są skonstrastowane kolorystycznie w stosunku do tła,
- schody nie są oznaczone kontrastowo (pierwszy i ostatni stopień),
- schody nie są oznaczone z obu stron za pomocą faktury ostrzegawczej (pas ostrzegawczy w odległości 0,30 m przed pierwszym stopniem),
- stopnie schodów z noskami,

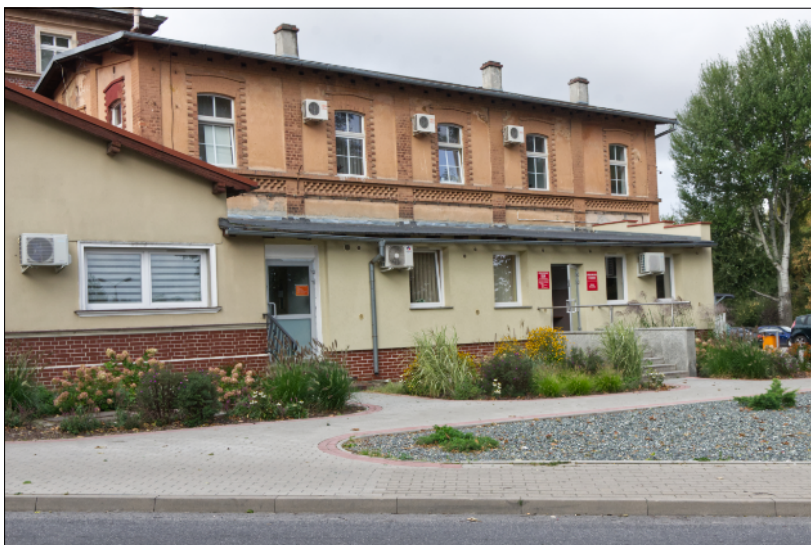
Ilustracja 38: Budynek „B” i „C” przy ulicy Armii Krajowej 53 i 53A:

– brak ubikacji ogólnodostępnej

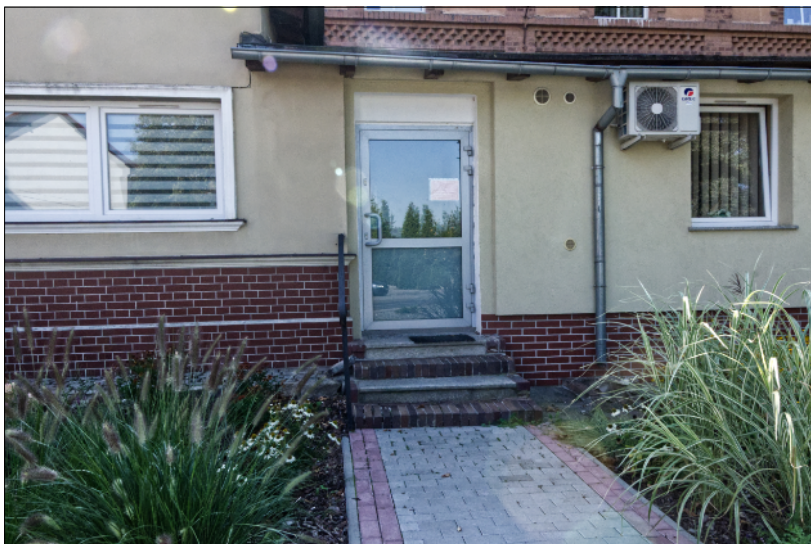
Ilustracja 39: Wejście boczne do budynku „C” (Stanowisko ds. wojskowości, obrony cywilnej, bezpieczeństwa i porządku publicznego):

- brak poręczy z drugiej strony,
- brak pochylni dla osób poruszających się na wózkach,
- brak kontrastowego obramowania drzwi,
- brak oznaczenia drzwi dla osób niedowidzących,
- brak oznaczeń w brajlu,
- schody o nierównej wysokości stopni,
- brak oznaczenia informująco-ostrzegawczego na początku i końcu schodów,
- schody nie są oznaczone kontrastowo (pierwszy i ostatni stopień)
- brak oznaczenia kierunku do wejścia zapewniającego dostęp dla osób z niepełnosprawnościami.

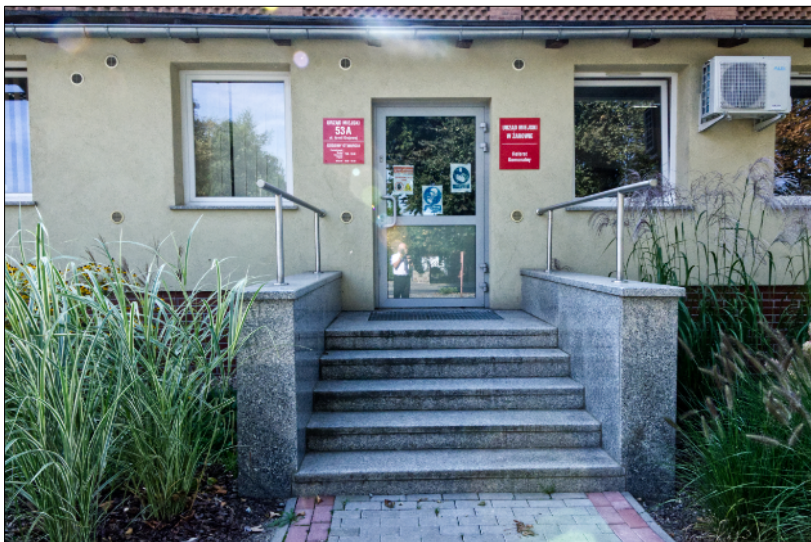
Ilustracja 40: Wejście do budynku „C” (Referat Nieruchomości, Gospodarki Przestrzennej i Lokalowej):

- niewłaściwie zamontowane poręcze uniemożliwiające korzystanie z nich przez osoby z niepełnosprawnościami,
- brak pochylni dla osób poruszających się na wózkach,
- brak kontrastowego obramowania drzwi,
- oznaczenie drzwi nieczytelne dla osób niedowidzących i brak oznaczeń w brajlu,
- brak oznaczenia informująco-ostrzegawczego na początku i końcu schodów,
- schody nie są oznaczone kontrastowo (pierwszy i ostatni stopień)
- przed wejściem kratka odwodnieniowa z oczkami większymi niż 20x20 mm,
- brak oznaczenia kierunku do wejścia zapewniającego dostęp dla osób z niepełnosprawnościami.

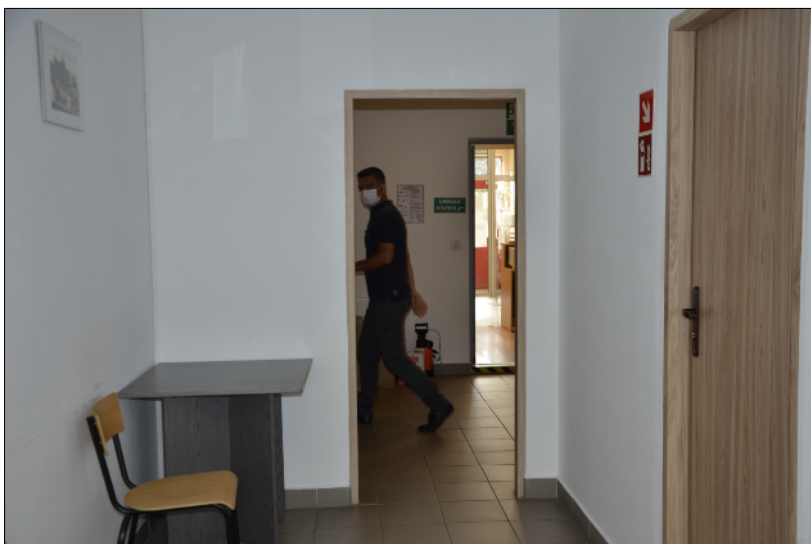
Ilustracja 41: Przejście z budynku „C” do budynku „B” oraz wejście do USC (budynek „D”):

- brak kontrastowego obramowania drzwi
- brak oznaczenia pomieszczenia w brajlu i dla osób niedowidzących
- szerokość przejścia mniejsze niż wymagane 900 mm

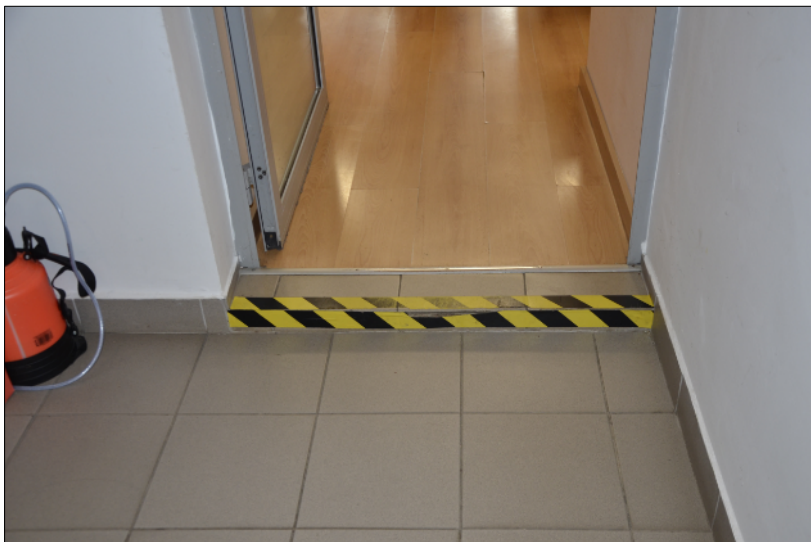
Ilustracja 42: Przejście z budynku „C” do budynku „B”

- brak pochylni niwelującej różnicę poziomów pomiędzy budynkiem „C” i „B”
- brak kontrastowego oznaczenia ościeżnicy drzwi
- szerokość przejścia mniejsza niż 900 mm

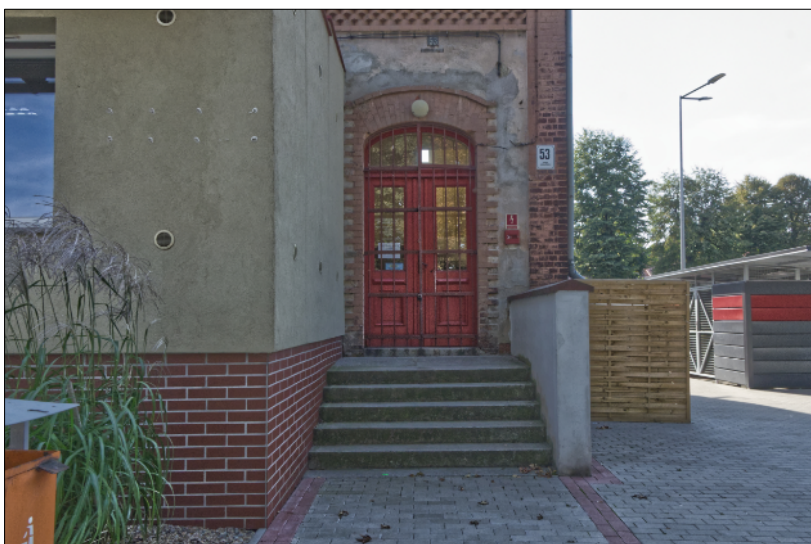
Ilustracja 43: Wejście do budynku „D” (wejście na I piętro):

- szerokość skrzydła drzwi mniejsza niż 900 mm, otwarcie drugiego skrzydła wymaga dużego wysiłku,
- brak poręczy po obu stronach schodów,
- brak pochylni dla osób poruszających się na wózkach,
- brak kontrastowego obramowania drzwi,
- brak oznaczenia drzwi i brak oznaczeń w brajlu,
- brak oznaczenia informująco-ostrzegawczego na początku i końcu schodów,
- schody nie są oznaczone kontrastowo (pierwszy i ostatni stopień)
- brak oznaczenia kierunku do wejścia zapewniającego dostęp dla osób z niepełnosprawnościami

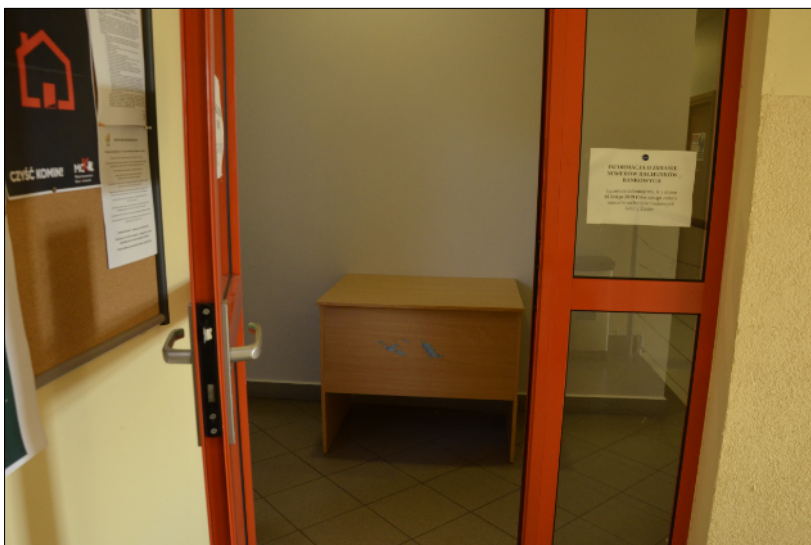
Ilustracja 45: Wejście z klatki schodowej na I piętro w budynku „D”:

- przeszklenia drzwi wejściowych i innych przegród nie są oznaczone kontrastowo przynajmniej dwoma pasami o szerokości co najmniej 0,10 m, na wysokości 0,90 – 1,00 m oraz 1,30 – 1,40 m,
- brak tablic informacyjnych
- na przejściu znajduje się stolik utrudniający przejście

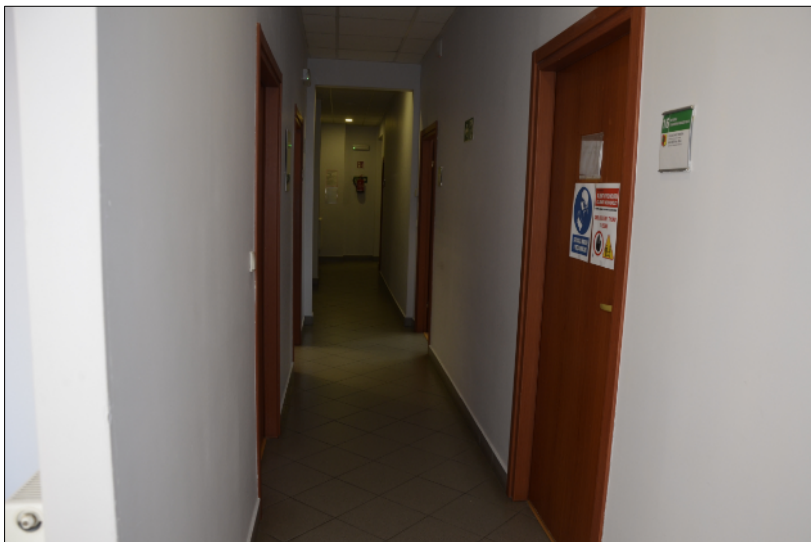
Ilustracja 46: Korytarz na I piętrze budynku „D”:

- ogólne oświetlenie sztuczne korytarza nierównomiernie oświetla całą ich powierzchnię,
- korytarz o szerokości
- brak kontrastowego oznaczenia framugi drzwi,
- oznaczenia pomieszczeń wykonane małym i niekontrastowym krojem pisma, brak oznaczeń w brajlu.

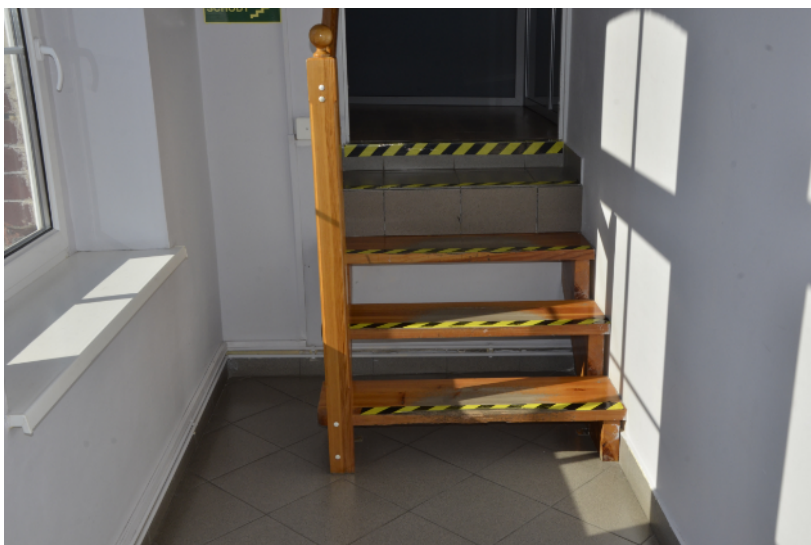
Ilustracja 47: Schody łączące I piętro Budynku „D” i budynku „A”

- stopnie schodów są ażurowe,
- schody z obu stron nie są oznaczone za pomocą faktury ostrzegawczej (pas ostrzegawczy w odległości 0,30 m przed pierwszym stopniem),
- brak poręczy z drugiej strony,
- poręcz nie jest przedłużona o 30 cm z obu stron,
- szerokość użytkowa biegu nie wynosi co najmniej 1,20 m,
- oświetlenie światłem sztucznym połączonych ze sobą pomieszczeń wykazuje różnice natężenia, wywołujące zjawisko olśnienia przy przejściu między tymi pomieszczeniami.

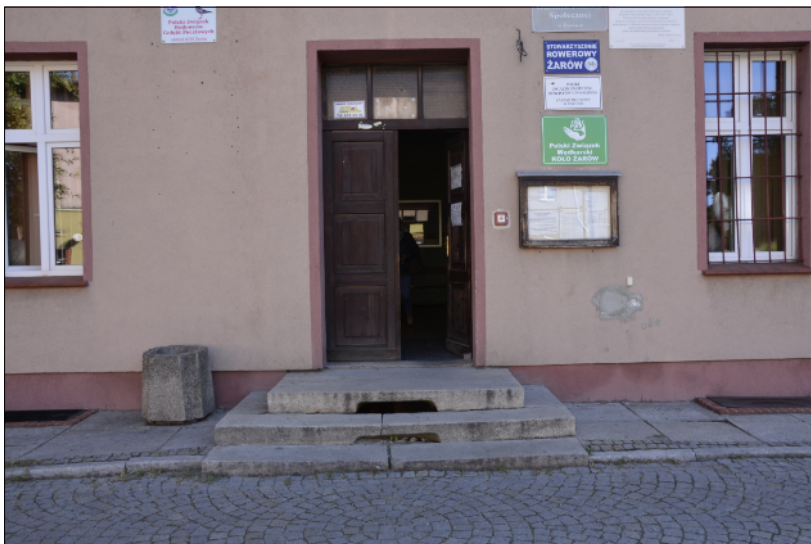
Ilustracja 49: Wejście do budynku:

- brak platformy lub pochylni dla osób poruszających się na wózku,
- schody wychodzą bezpośrednio na podjazd dla samochodów,
- brak pasów informacyjno-ostrzegawczych przed schodami,
- brak kontrastowego oznaczenia schodów,
- brak poręczy po obu stronach,
- szerokość skrzydła drzwi mniejsza niż 90 cm, otwarcie drugiego skrzydła wymaga udzielenia pomocy innej osoby,
- brak oznaczenia Sali Ślubów tablicą informacyjną widoczną dla osób stojących i z pozycji osoby siedzącej na wózku.

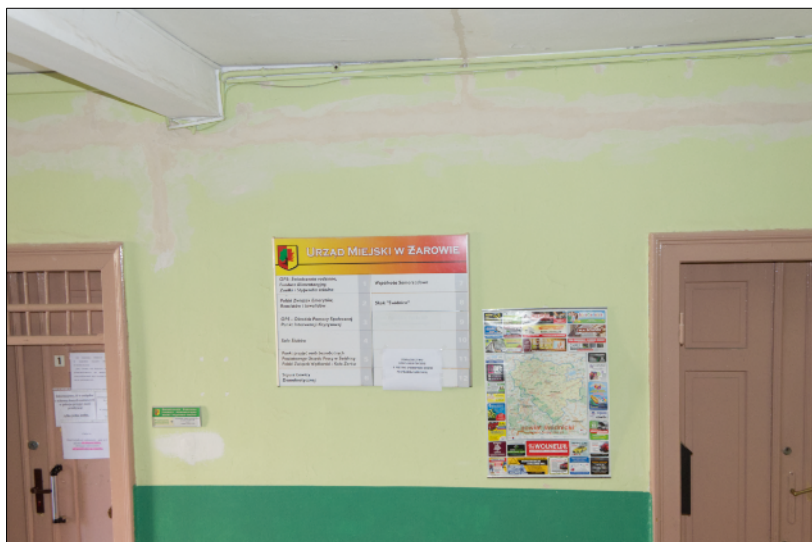
Ilustracja 50: Tablica informacyjna (korytarz na parterze budynku):

- dolna krawędź tablicy umieszczona na wysokości
- zastosowany krój pisma nieczytelny dla osób niedowidzących,
- brak oznaczeń w brajlu dla osób niewidzących,
