Analiza dostępności

Urząd Miejski w Żarowie

2.1. ANKIETA POMIAROWA DOSTĘPNOŚCI ARCHITEKTONICZNEJ URZĘDU MIEJSKIEGO W ŻAROWIE DLA OSÓB Z NIEPEŁNOSPRAWNOŚCIĄ

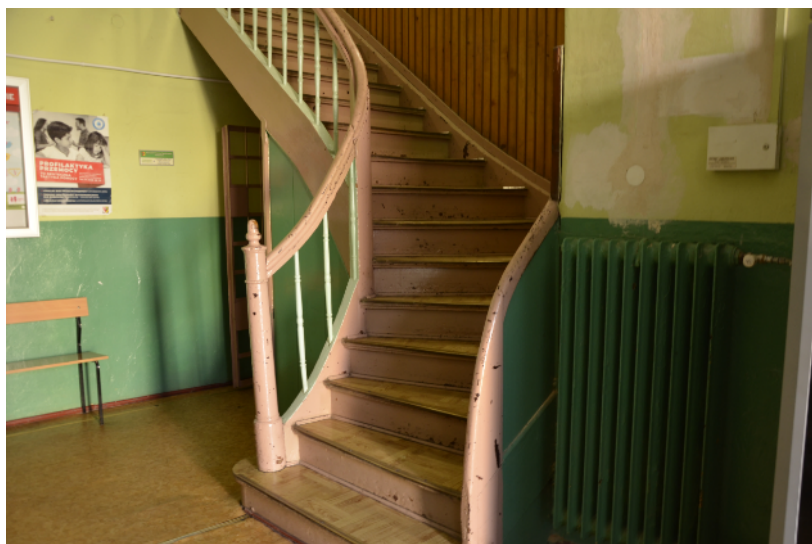
Ilustracja 51: Klatka schodowa:

- schody kręte,
- stopnie z noskami,
- brak pasów informacyjno-ostrzegawczych przed schodami,
- brak kontrastowego oznaczenia stopni schodów (stopień, podstopień)
- brak poręczy od strony ściany,
